SERVICE INFO – LuK 0023

Observație privind montarea

LuK DMF 415 0232 10 / 415 0442 10

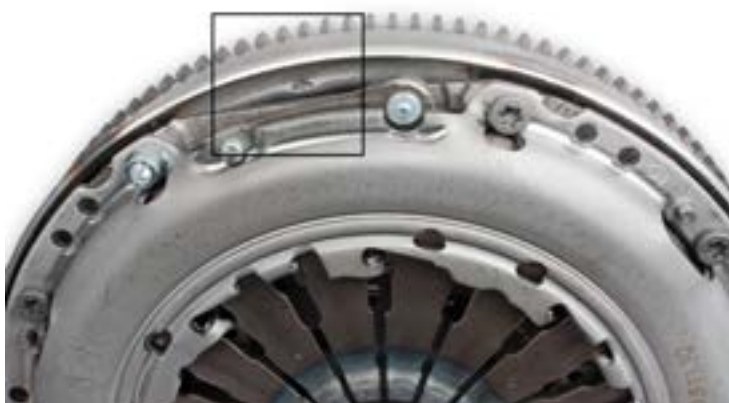
Fig. 1: Uzură cauzată de folosirea unui șurub prea lung

Pentru a stabili ansamblul plăcii de presiune, volantul cu masă dublă (DMF) este prevăzut cu orificii pe toată circumferința. Având în vedere faptul că distanța dintre cele două mase este foarte mică, se vor utiliza doar șuruburi cu lungimea de 13 mm.

În cazul în care utilizați șuruburi mai lungi, acestea vor trece prin partea posterioară a masei secundare și o vor afecta pe cea primară.

Într-o astfel de situație există posibilitatea ca DMF să nu funcționeze corect. Toate vibrațiile de rotație ale motorului vor fi transferate către cutia de viteze / arborele cardanic fără a fi amortizate, aceasta generând zgomote și uzură prematură.

Întotdeauna utilizați șuruburile noi furnizate împreună cu ambreiajul sau DMF ce urmează a fi montate. În cazul în care setul nu include șuruburi noi, utilizați doar șuruburi M6x13 din clasa de duritate 10,9.

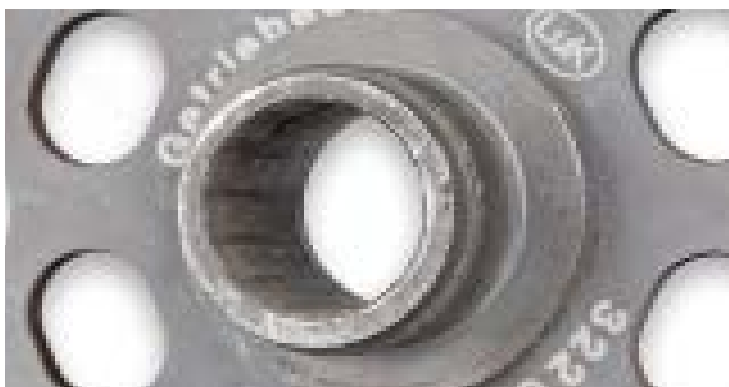
În anumite circumstanțe specifice, este posibil ca profilul canelurii de pe discul de ambreiaj să fie deteriorat prin acest proces; în cazul în care se întâmplă acest lucru, nu va mai avea loc transferul de putere (a se vedea imaginea 2).

Fig. 2: Profilul canelurilor este deteriorat
